# Diktemetingrapport

Scheepsnaam: Ponton "HEREN2"  
ENI Nummer: N.v.t.  
Soort vaartuig: drijvende inrichting  
Soort certificaat: N.v.t.

**Vlak - , kim- en huidbeplating**

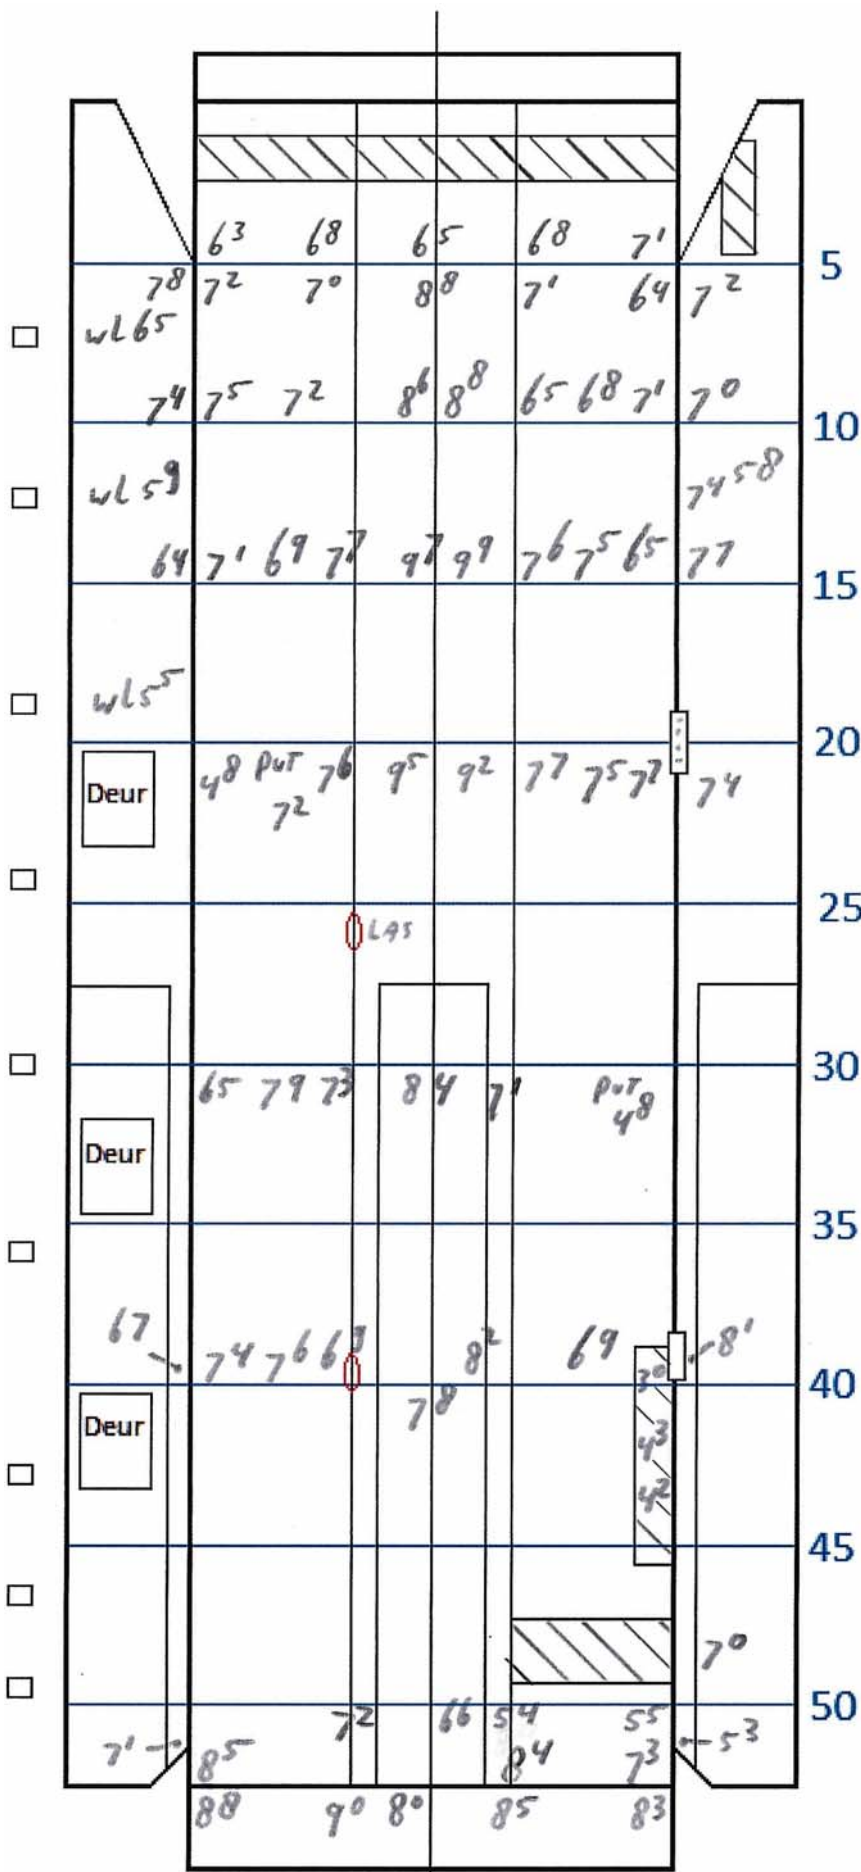
Opmerkingen:  
De ponton was niet beschikbaar voor inwendige inspectie.  
De verbanddelen zijn derhalve niet geïnspecteerd.

Voor de uit te voeren reparaties zie bijgaand rapport.
